リサイクル燃料備蓄センター建設に係る 環境保全への取り組み状況について

平成 23 年 3 月

RFS リサイクル燃料貯蔵

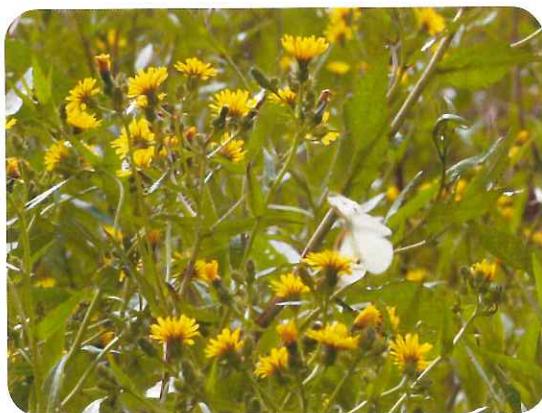
現地で採取した草本類の種子が入った植生マットを、平成21年春に切土法面に敷設して2シーズンが経過しました。

1シーズン目に優占していたコブナグサやキンエノコロなどの一年生草本に変わって、2シーズン目は越年生草本のコウゾリナが優占するようになり、モンシロチョウやモンキチョウなども花に吸蜜に訪れています。

コウゾリナに吸蜜に来たモンシロチョウ

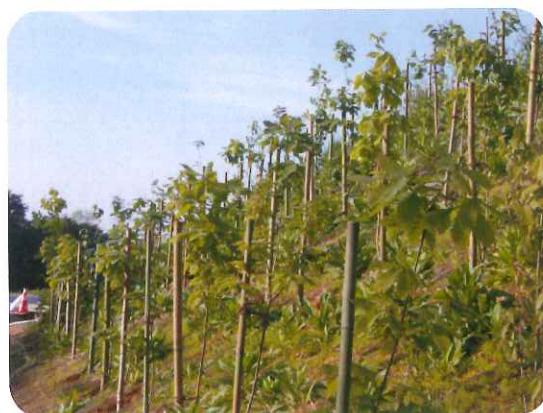
現地において種子を採取して育てたミズナラ林を構成する木本類の苗木(ミズナラ・クリ・ホオノキ・ウワミズザクラ・ガマズミなど)を、平成22年春に植栽しました。

現在、1シーズンが経過し、順調に育っています。

法面に植栽したミズナラ等(植栽後3ヶ月目の状況)

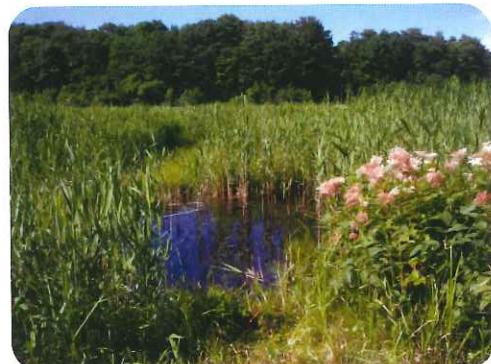
ビオトープ整備に向けて、現地の水みちを活かした小さな池をつくってから2年が経ちました。

整備されたビオトープエリアではこの間に、重要な昆虫類(ハグロトンボ・ショウジョウトンボ・ハラビロトンボ・ゲンゴロウ・オオチャバネセセリ・ゴマシジミ・ヒヨウモンチョウなど)15種類や、オオジギ・トウホクサンショウウオなども確認されました。また、重要な植物であるイトモ・ミクリ・イチョウウキゴケなども造成池や水路で生育が認められました。

ビオトープの状況

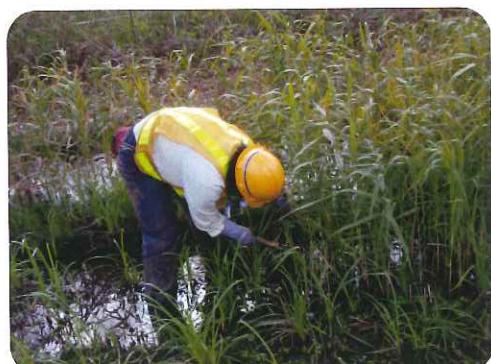
多くの動物類にとって、より好適な環境となるように、ヨシの選択刈りや、チョウ類の吸蜜植物になるような植物を少しずつ増やすなど、順応的な整備を進めています。

ヨシの選択刈り
