リサイクル燃料備蓄センターに係る  
火山モニタリング結果（2022年）  
（概要版）

2023年8月

リサイクル燃料貯蔵株式会社

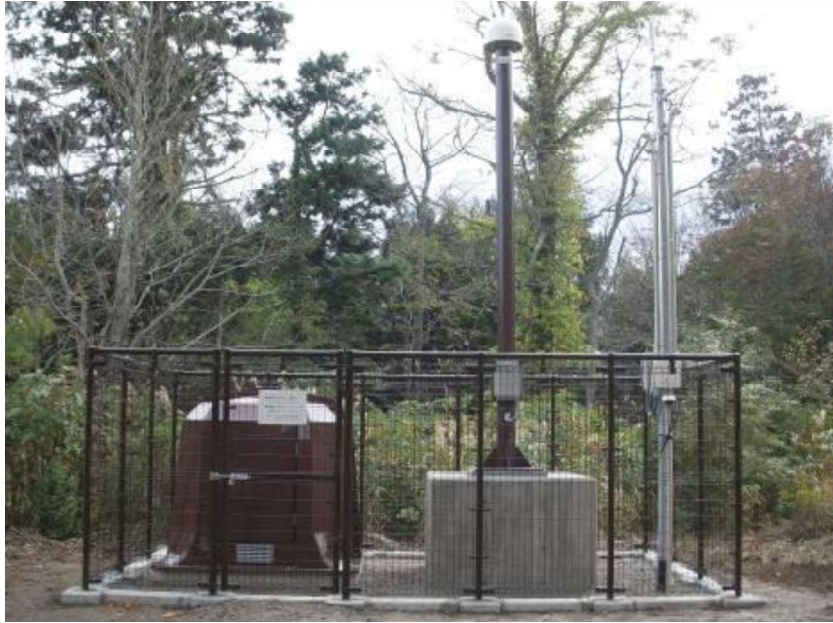
写真1 恐山火山山頂部（湯坂）に設置した地震及び地殻変動の観測施設

恐山火山山頂部（湯坂：写真 1）、山麓部等の 6 ヶ所に設置した高感度地震計の観測記録によると、2022 年 1 年間に於いて、恐山火山付近に震源を有する地震が 12 記録観測されたが、震源が系統的に浅くなる等の顕著な変化は認められなかった。

恐山火山山麓部を基準としてみた恐山山頂部の GNSS 観測点（湯坂：写真 1）との間の鉛直成分（比高差）、斜距離成分（基線長）の変化においては、2022 年 1 年間に於いて、斜距離成分（基線長）の観測データで、レドームまたは樹木への着雪等の影響により、前年データに基づく監視基準を一時超えたものの、恐山火山周辺における火山活動に起因した顕著な地殻変動は認められなかった。

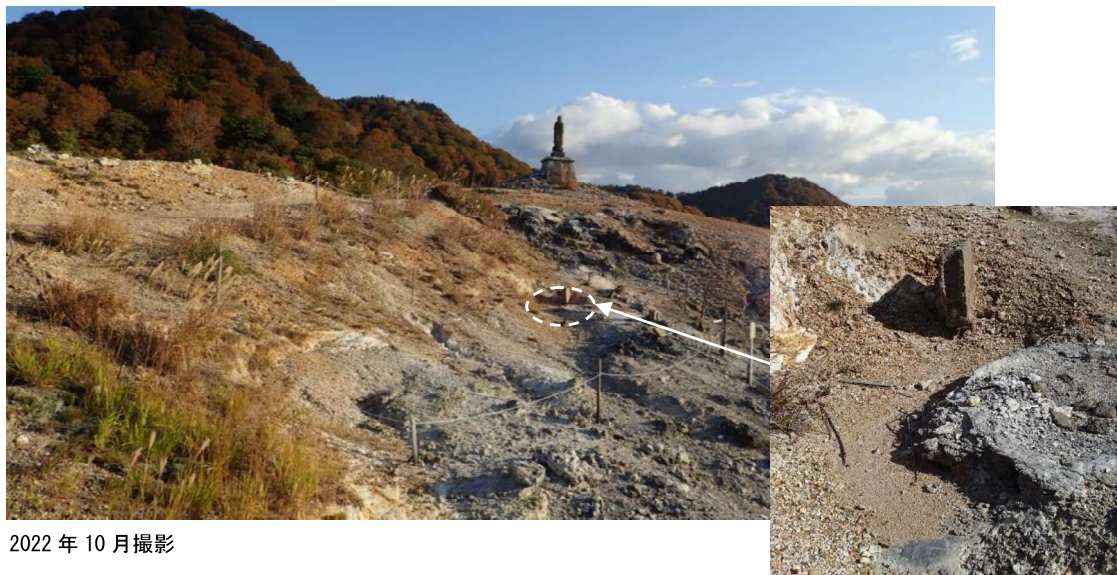
写真 2 地獄谷（湯沼）の状況  
(左：全景, 右：噴気は認められない)

恐山火山の地獄谷周辺においては、多数の噴気が認められる。そのうち、気象庁（1981）等で最も活発な噴気活動が認められてきた地獄谷（湯沼）では、2012年6月以降の噴気活動の低調化が継続し、2014年5月には噴気が認められなくなった。しかし、地獄谷（湯沼）付近でも高い地表温度は維持されており、2016年以降、断続的に噴気が認められるようになった。2021年5月においては極微弱な噴気が認められたが、2021年10月以降は噴気が確認できなくなり、2022年においても噴気は認められなかった（写真2）。一方、地獄谷（湯沼）の北方においては観測期間を通じて多くの噴気が認められ、その勢いも比較的強い状態が継続している（写真3）。

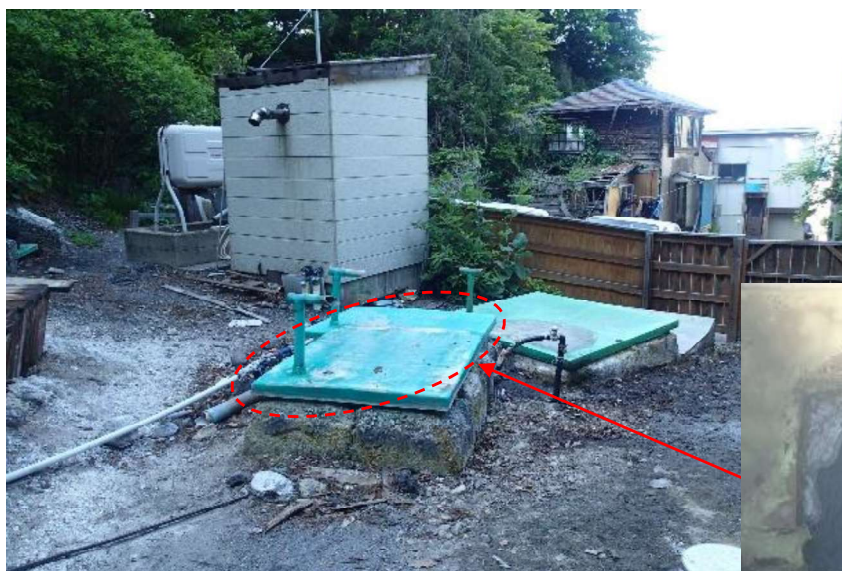
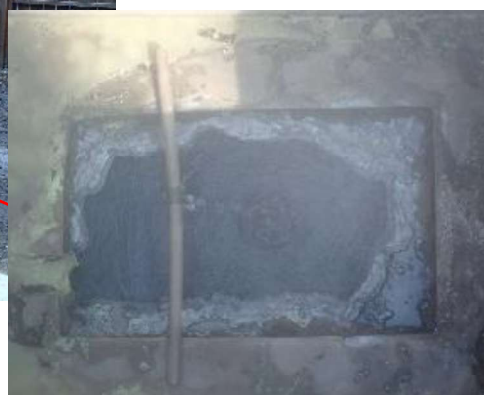
### 写真 4 下風呂（新湯）の状況

- ・源泉槽底部から気泡状に噴出し，硫黄臭が認められた。
- ・火山ガスの組成は，水蒸気を含まず， $\text{CO}_2 > \text{H}_2\text{S}$  で構成され， $\text{SO}_2$  及び  $\text{HCl}$  は検出されなかった。
- ・He 同位体組成及び R ガス組成（アルカリに吸着されないガス成分）は，概ね大気起源の特徴を示した。

- ・新湯：無色透明<sup>\*3</sup>， $93.0^\circ\text{C}$ ，pH6.7，電気伝導度 881mS/m，Cl— $\text{SO}_4$  型

<sup>\*3</sup> 源泉槽内の水面付近に灰色～灰白色，その上面に黄色～黄白色，一段高いコンクリート表面に黄白色の析出物が認められた。

（左：全景，右：源泉槽底部から火山ガス及び温泉水が噴出する）

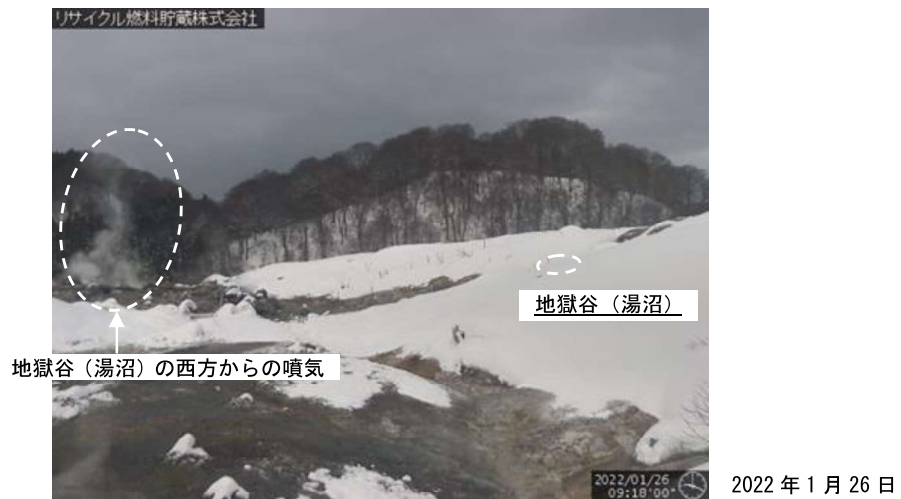
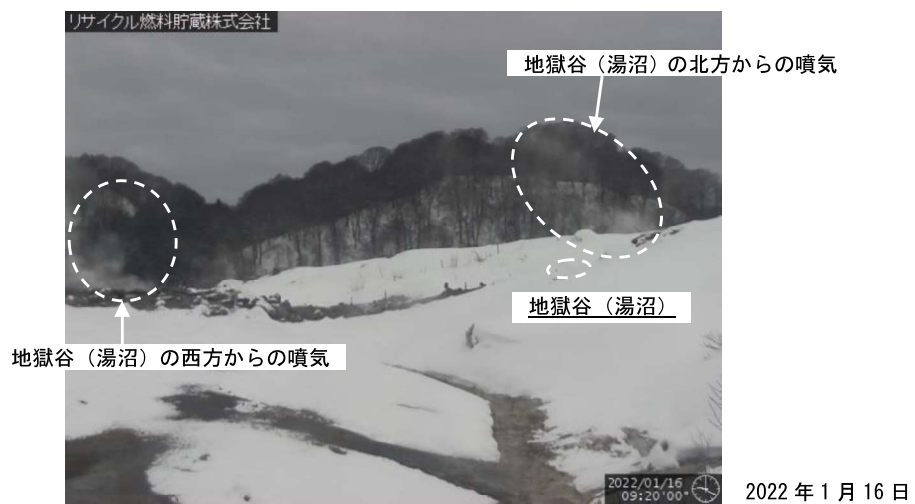
第2図 地獄谷（湯沼）周辺の監視カメラによる観測状況  
（上・中：可視画像，下：熱赤外画像）

恐山火山の噴気地帯に設置した監視カメラによる地獄谷（湯沼）周辺の可視画像及び熱赤外画像を第2図に示す。

- ・噴気は、主に地獄谷（湯沼）の画面左奥側（西方）から噴出し、地獄谷（湯沼）からは認められなかった。また、地獄谷（湯沼）の画面奥側（北方）及び画面右側（東方）からも噴気が認められた。
- ・色は白色（水蒸気）を示した。
- ・噴気高さは、概ね5m以下で推移した。1年を通じて、地獄谷（湯沼）の西方からは12m以上及び24m以上、地獄谷（湯沼）の北方からは20m以上の噴気が散発的に認められた。
- ・噴気の数、概ね4ヶ所以下（最大6ヶ所）で変化した。

- ・地獄谷（湯沼）付近及びその西方と東方に高温領域が認められた。
- ・地獄谷（湯沼）付近における高温領域の最高値は約58℃であった。
- ・高温領域における最高温度には、顕著な高温化は認められず、高温領域の拡大等も認められなかった。

2010年1月～2022年12月にかけて、地獄谷（湯沼）付近においては、2010年末に噴気活動の変化（噴気高さの上昇、噴気数の増加等）が生じたが、2012年6月以降の地獄谷（湯沼）の噴気活動の低調化に伴って、噴気高さの低下と噴気数が減少する状態が継続し、2014年5月以降、地獄谷（湯沼）の噴気は確認できなかったが2016年以降、再度わずかな噴気が認められるようになった。ただし、地表温度には高温化等の顕著な変化は認められない。また、2014年以降、地獄谷（湯沼）を中心とした活動から、中心域が地獄谷周辺に移動しつつある可能性が示唆される。

監視カメラの観測結果及び前述の噴気状況の調査結果より、観測期間において、活動活発化等の顕著な変化は認められなかった。ただし、噴気活動の中心が、これまでの地獄谷（湯沼）からその周辺に移動しつつある可能性があり、地下浅部における熱水経路の変化が示唆される。
