リサイクル燃料備蓄センターに係る  
火山モニタリング結果（平成28年）  
（概要版）

平成29年6月

リサイクル燃料貯蔵株式会社

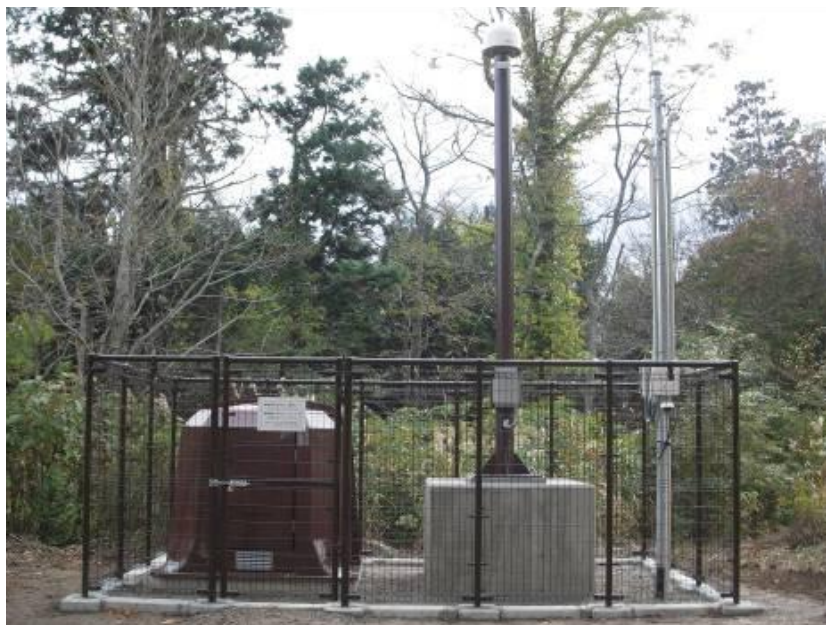
写真1 恐山火山山頂部（湯坂）に設置した地震及び地殻変動の観測施設

恐山火山山頂部（湯坂：写真1）、山麓部等の6ヶ所に設置した高感度地震計の観測記録によると、平成28年1年間において、恐山火山直下に震源を有する顕著な地震は発生しなかった。

恐山火山山麓部を基準としてみた恐山山頂部の電子基準点（湯坂：写真1）との間の鉛直成分（比高差）、斜距離成分（基線長）の変化においても、平成28年1年間において、恐山火山を中心とする顕著な地殻変動はなかった。また、平成27年10月及び平成28年10月のSARデータを用いた干渉SAR解析においても、ノイズレベルを超える顕著な地殻変動は認められなかった。

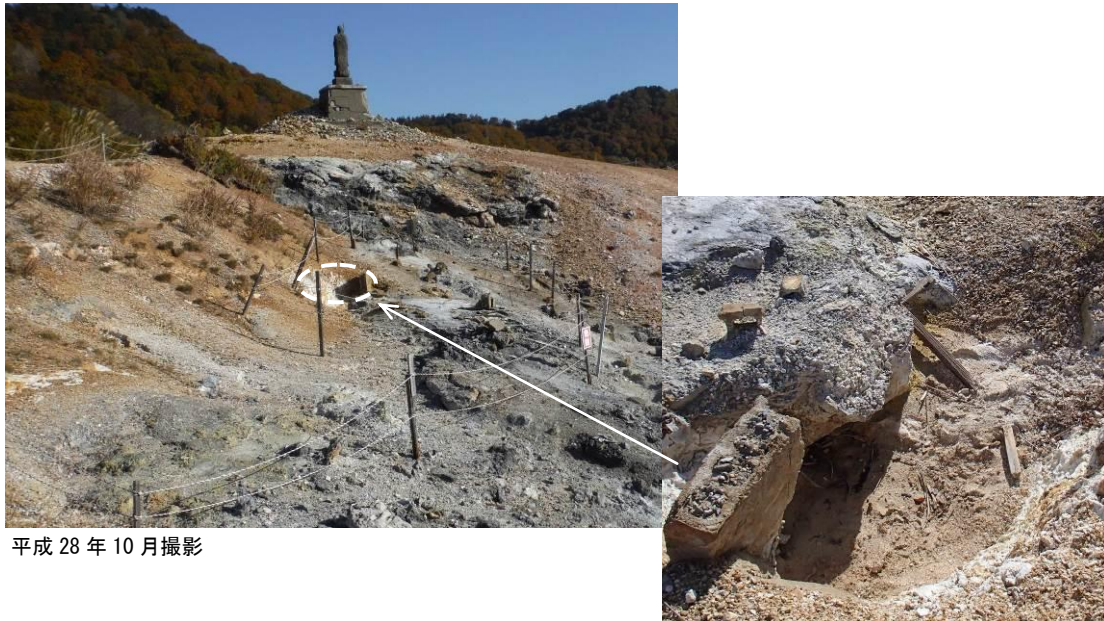
写真 2 地獄谷（湯沼）の状況

恐山火山の地獄谷周辺においては、多数の噴気が認められるが、このうち最も活発な噴気活動が認められてきた地獄谷（湯沼）では、平成24年6月以降の噴気活動の低調化が継続している。しかし、地獄谷（湯沼）付近では高い地表面温度は維持されており、新たな噴気孔の形成も認められるほか、平成28年には、平成26年5月以降、噴気が認められなかった地獄谷（湯沼）において、極めて微弱な噴気（91.2℃）が再び認められた。また、地獄谷（湯沼）の北方においても、多くの噴気が認められ、その勢いも比較的強い状態が継続している（写真3）。

（左：全景，右：極めて微弱な噴気（91.2℃）が認められる）

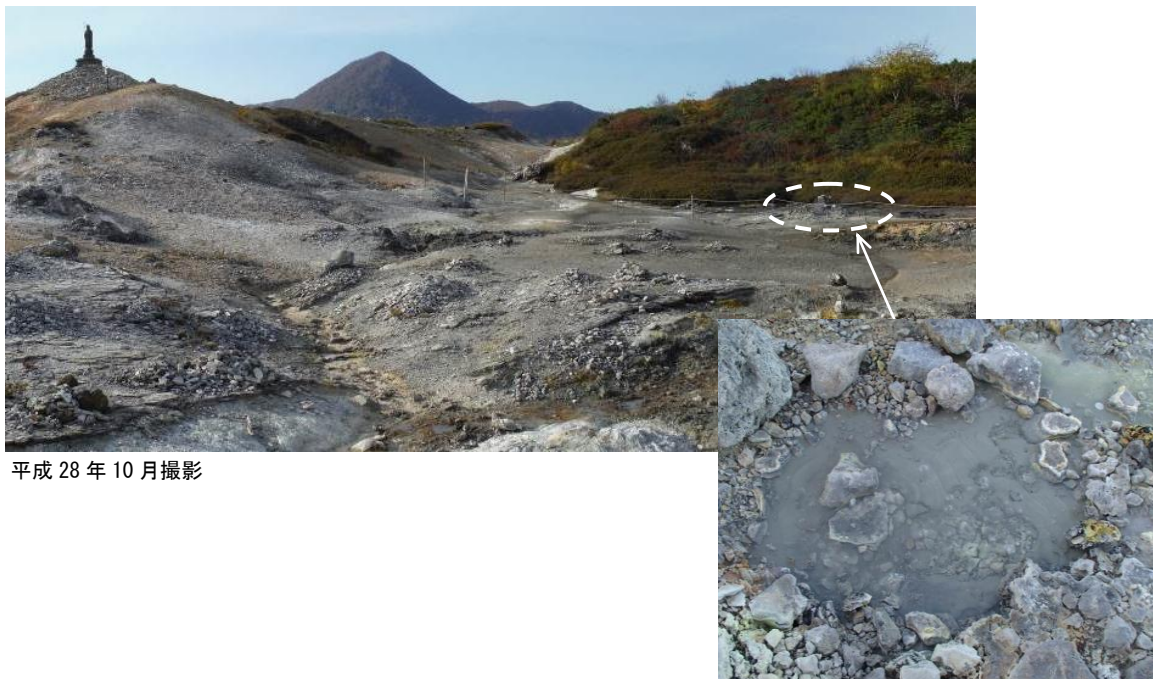
写真 3 地獄谷（湯沼）の北方の状況

- ・火山ガスは温泉水を通じて気泡状に噴出し、硫黄臭が認められた。
- ・火山ガスの組成は、水蒸気を主体として、 $\text{CO}_2 > \text{H}_2\text{S}$  で構成され、 $\text{SO}_2$  は検出されなかった。
- ・He 同位体組成及びRガス（アルカリに吸着されないガス成分）組成は、概ね大気起源の特徴を示した。

（噴気・温泉水の調査・分析を実施した地点）

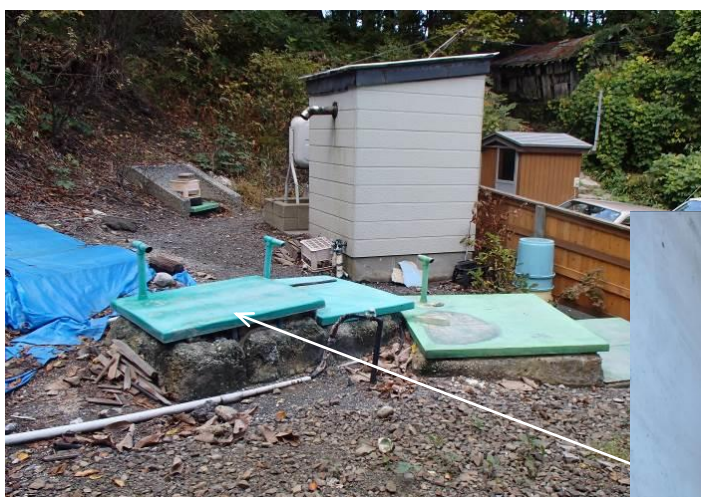
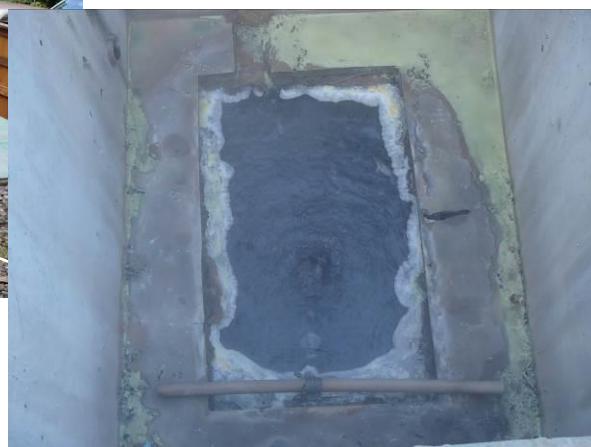
### 写真4 下風呂（新湯）の状況

- ・源泉槽底部から気泡状に噴出し、硫黄臭が認められた。
- ・火山ガスの組成は、水蒸気を含まず、 $\text{CO}_2 > \text{H}_2\text{S}$  で構成され、 $\text{SO}_2$  及び  $\text{HCl}$  は検出されなかった。
- ・He 同位体組成及び R ガス組成（アルカリに吸着されないガス成分）は、概ね大気起源の特徴を示した。

- ・新湯：無色透明<sup>\*3</sup>，94.1℃，pH は 6.6，電気伝導度は 881mS/m，Cl-SO<sub>4</sub> 型  
<sup>\*3</sup>源泉槽内に黄白色の析出物，水面には灰白色の板状の析出物が認められた。

源泉槽内の状況

（左：全景，右：源泉槽底部から火山ガス及び温泉水が噴出する）

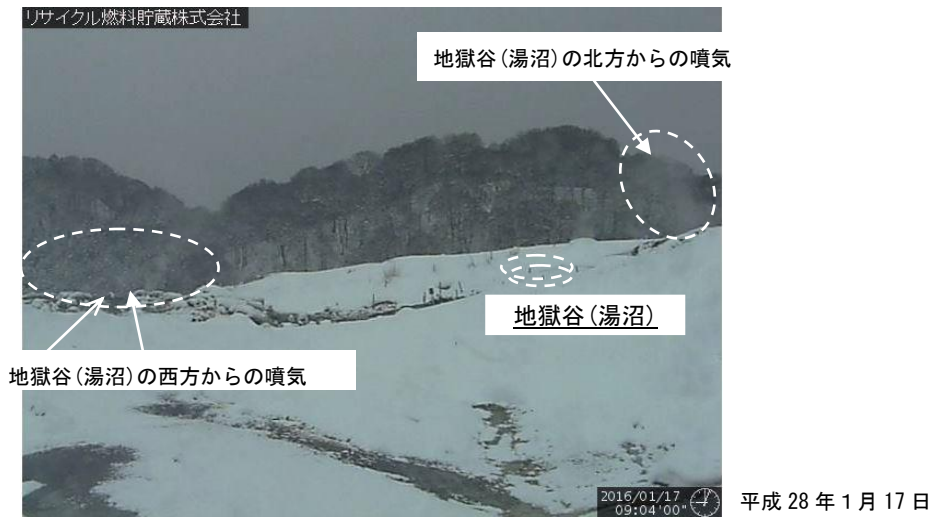
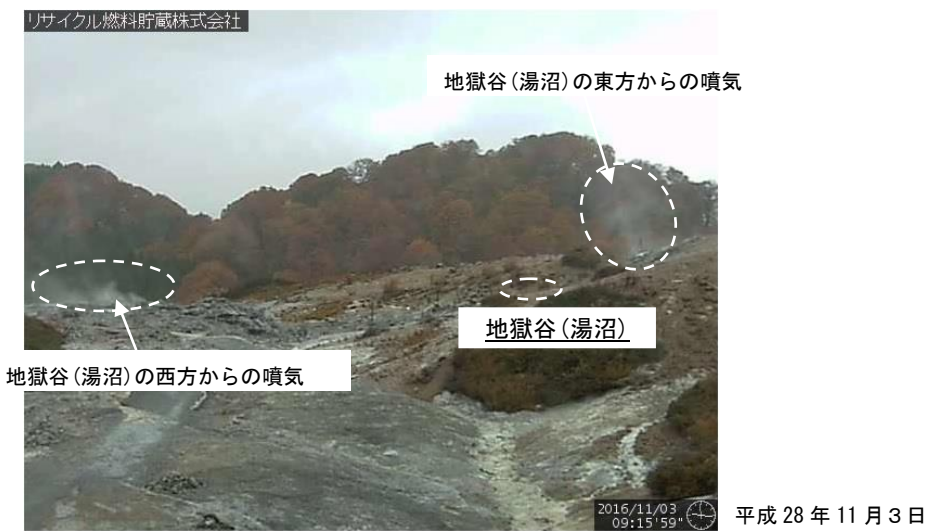
第 2 図 地獄谷(湯沼)周辺の監視カメラによる観測状況  
(上・中：可視画像，下：熱赤外画像)

恐山火山の噴気地帯に設置した監視カメラによる地獄谷（湯沼）周辺の可視画像及び熱赤外画像を第2図に示す。

- ・噴気は、主に地獄谷（湯沼）の画面左奥側（西方）から噴出し、地獄谷（湯沼）からは認められなかった。また、地獄谷（湯沼）の画面奥側（北方）及び画面右側（東方）からも噴気が認められた。
- ・色は白色（水蒸気）を示した。
- ・噴気高さは、夏季に3～4 m以下を示すことが多いが、冬季に増加する傾向が認められ、11月以降に高くなる傾向を示した。また、1年を通じて、地獄谷（湯沼）の北方からは、断続的に20m以上の噴気が認められた。
- ・噴気数は、概ね6ヶ所以下で推移するものの、6月～11月にかけてやや増加する傾向が認められた。

- ・地獄谷（湯沼）付近及びその西方と東方に高温領域が認められた。
- ・地獄谷（湯沼）付近における高温領域の最高値は約56℃であった。
- ・高温領域の最高温度には、顕著な高温変化は認められないものの、地獄谷（湯沼）の東方の高温領域が明瞭となる傾向を示す。

平成22年1月～平成28年12月にかけて、地獄谷（湯沼）付近においては、平成22年末に噴気活動の変化（噴気高さの上昇、噴気数の増加等）が生じたが、平成24年6月以降の地獄谷（湯沼）の噴気活動の低調化に伴って、噴気高さの低下と噴気数が減少する状態が継続し、平成26年5月以降、噴気を確認していない。また、地表面温度にも高温化等の顕著な変化は認められない。ただし、平成27年以降、地獄谷（湯沼）を中心とした活動から、噴気活動の中心域が地獄谷周辺に移動しつつある可能性が示唆される。
