リサイクル燃料備蓄センターに係る
火山モニタリング結果(2017年)
(概要版)

2018年7月

リサイクル燃料貯蔵株式会社

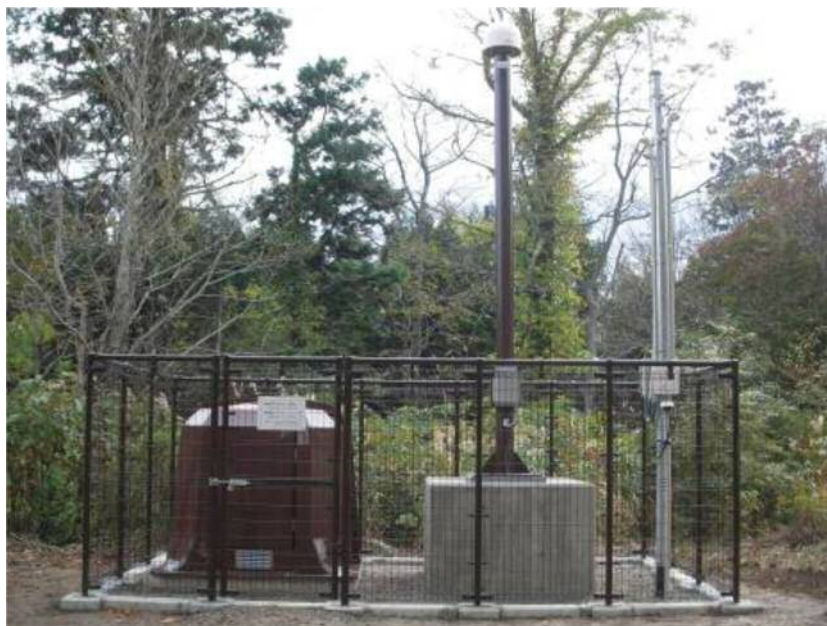
写真 1 恐山火山山頂部（湯坂）に設置した地震及び地殻変動の観測施設

恐山火山山頂部（湯坂：写真 1）、山麓部等の 6 ヶ所に設置した高感度地震計の観測記録によると、2017 年 1 年間に於いて、恐山火山直下に震源を有する顕著な地震は発生しなかった。

恐山火山周辺で実施した水準測量データによると、2012 年の測量以降、恐山火山を中心とする顕著な地殻変動はなかった。また、恐山火山山麓部を基準としてみた恐山山頂部の電子基準点（湯坂：写真 1）との間の鉛直成分（比高差）、斜距離成分（基線長）の変化においても、2017 年 1 年間に於いて、恐山火山を中心とする顕著な地殻変動はなかった。また、2016 年 9 月及び 2017 年 9 月の SAR データを用いた干渉 SAR 解析においても、ノイズレベルを超える顕著な地殻変動は認められなかった。

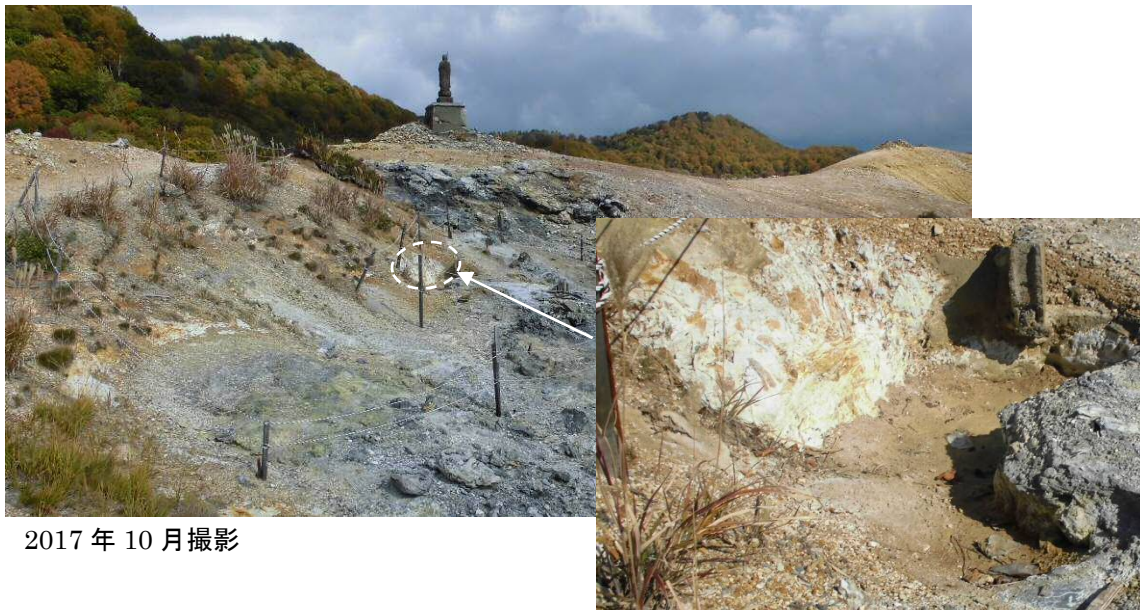
写真2 地獄谷（湯沼）の状況
 （左：全景，右：微弱な噴気（99.1℃）が認められる）

恐山火山の地獄谷周辺においては、多数の噴気が認められる。そのうち、気象庁(1981)等において最も活発な噴気活動が認められてきた地獄谷(湯沼)では、2012年6月以降の噴気活動の低調化が継続し、2014年5月には噴気が認められなくなった。しかし、地獄谷(湯沼)付近では高い地表面温度が維持されており、地獄谷(湯沼)では、2016年以降に微弱な噴気(99.1℃:2017年10月)が再び認められている(写真2)。また、地獄谷(湯沼)の北方においても、多くの噴気が認められ、その勢いも比較的強い状態が継続している(写真3)。

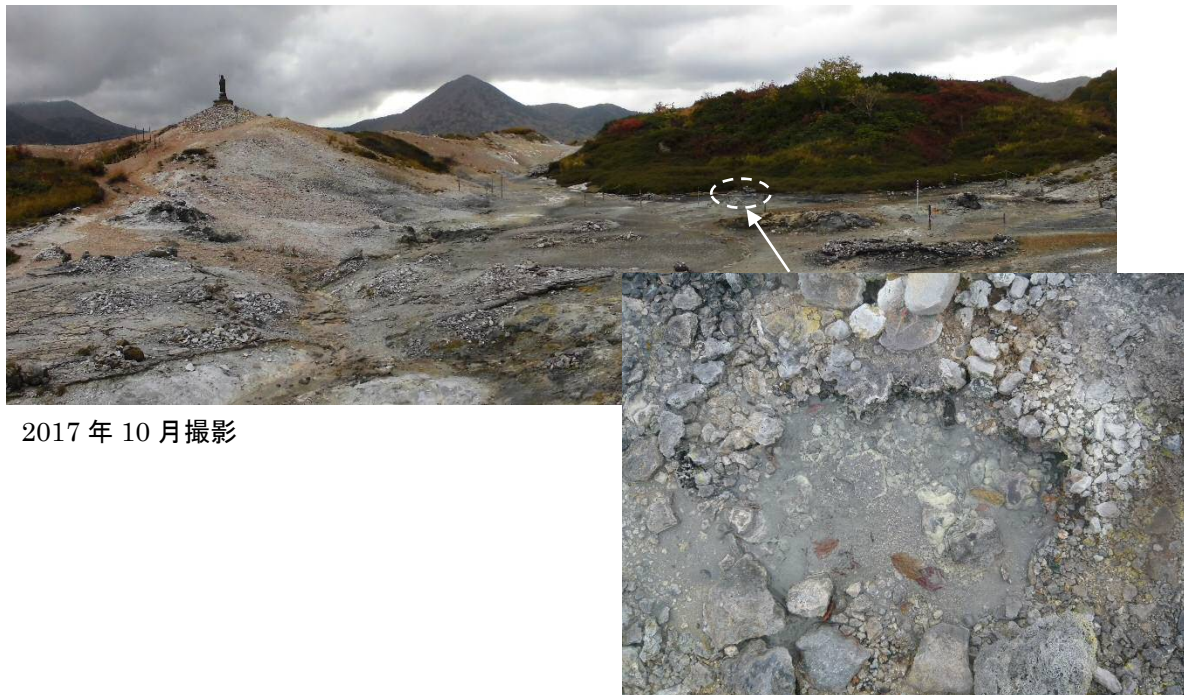
写真3 地獄谷（湯沼）の北方の状況
 （噴気・温泉水の調査・分析を実施した地点）

- ・火山ガスは温泉水を通じて気泡状に噴出し、硫黄臭が認められた。
- ・火山ガスの組成は、水蒸気を主体として、 $\text{CO}_2 > \text{H}_2\text{S}$ で構成され、 SO_2 は検出されなかった。
- ・He 同位体組成及び R ガス(アルカリに吸着されないガス成分)組成は、概ね大気起源の特徴を示した。

- ・地獄谷(湯沼)の北方：無色透明，98.5℃，pH 2.6，330mS/m，Cl-SO₄型
- ・花染の湯：無色透明^{*1}，60.0℃，pH 3.0，328mS/m，Cl-SO₄型
- ・花染の湯の北方：黄灰色濁り，60.9℃，pH 3.0，78.4mS/m，SO₄型
- ・薬師の湯：無色透明^{*1}，77.5℃，pH 2.2，866mS/m，Cl-SO₄型
- ・冷抜の湯：無色透明^{*1}，68.8℃，pH 2.2，1055mS/m，Cl-SO₄型
- ・古滝の湯：無色透明^{*1}，79.7℃，pH 6.5，1774mS/m，Cl型

地獄谷周辺(地獄谷(湯沼)の北方)に噴出する火山ガスは、温度や化学組成等により、沸騰泉^{*2}で特徴付けられ、大気との混合がよく進んだ特徴を示した。

2007年の調査開始以降、地獄谷周辺では噴気の噴出状況に変化が認められるものの、火山ガスの温度、化学組成等に顕著な変化は認められなかった。さらに、温泉水にも、温度、pH、電気伝導度、化学組成等に顕著な変化は認められなかった。

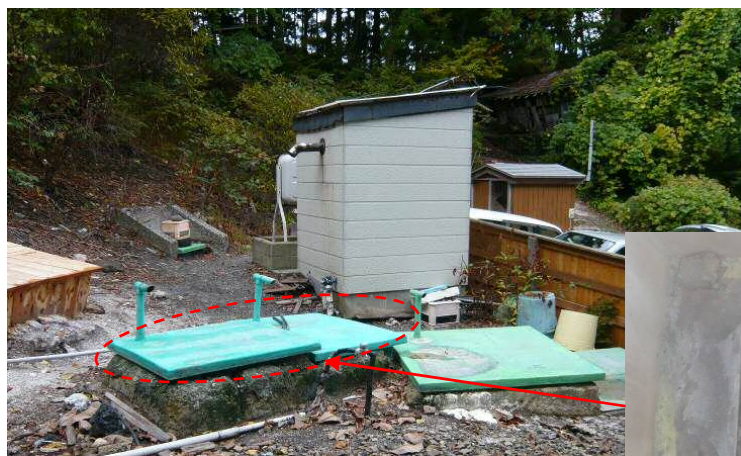
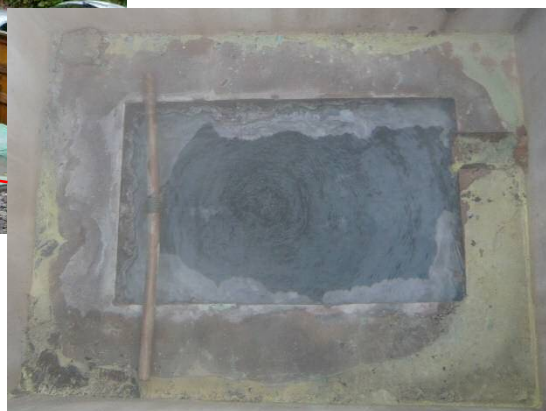
写真 4 下風呂 (新湯) の状況

- ・源泉槽底部から気泡状に噴出し、硫黄臭が認められた。
- ・火山ガスの組成は、水蒸気を含まず、 $\text{CO}_2 > \text{H}_2\text{S}$ で構成され、 SO_2 及び HCl は検出されなかった。
- ・He 同位体組成及び R ガス組成 (アルカリに吸着されないガス成分) は、概ね大気起源の特徴を示した。

- ・新湯：無色透明*³、93.6°C、pH 6.7、890mS/m、Cl-SO₄型

*³源泉槽周囲に白色～灰白色、コンクリート表面に黄白色～黄色の析出物が認められた。

下風呂の新湯に噴出する火山ガスは、温度や化学組成等により、温泉ガス*⁴で特徴付けられ、大気との混合がよく進んだ特徴を示した。

2009年の調査開始以降、これらの調査・分析結果に顕著な変化は認められなかった。

(左：全景，右：源泉槽底部から火山ガス及び温泉水が噴出する)

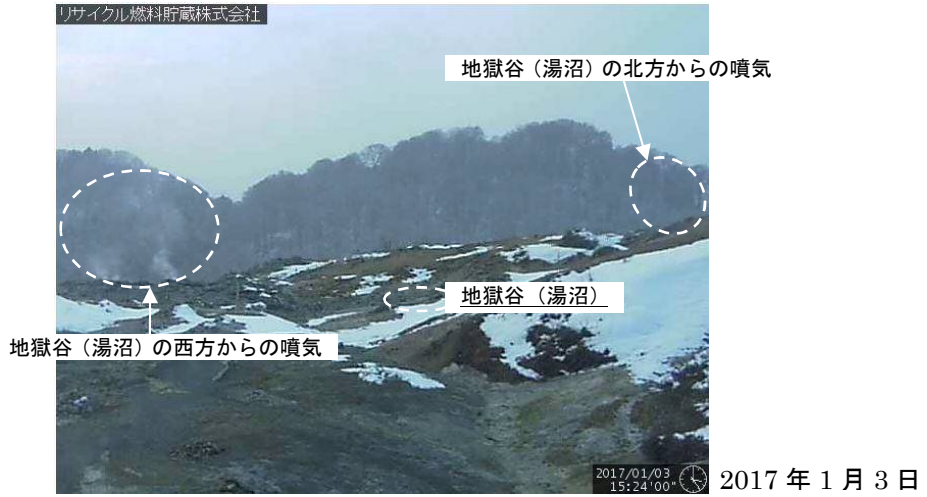
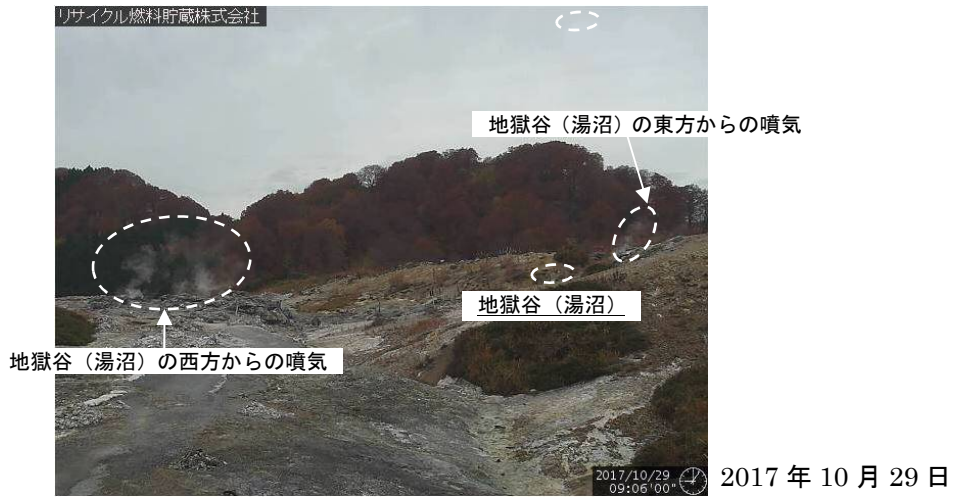
第2図 地獄谷（湯沼）周辺の監視カメラによる観測状況
（上・中：可視画像，下：熱赤外画像）

恐山火山の噴気地帯に設置した監視カメラによる地獄谷（湯沼）周辺の可視画像及び熱赤外面像を第2図に示す。

- ・噴気は、主に地獄谷（湯沼）の画面左奥側（西方）から噴出し、地獄谷（湯沼）からは認められなかった。また、地獄谷（湯沼）の画面奥側（北方）及び画面右側（東方）からも噴気が認められた。
- ・色は白色（水蒸気）を示した。
- ・噴気高さは、概ね5m以下で推移した。1年を通じて、地獄谷（湯沼）の北方からは、断続的に20m以上の噴気が認められたほか、画面左奥側（西方）から突発的に24m以上の噴気が認められた。
- ・噴気数は、概ね4ヶ所以下で推移した。なお、6月3日には、8ヶ所からの噴気が認められた。

- ・地獄谷（湯沼）付近及びその西方と東方に高温領域が認められた。
- ・地獄谷（湯沼）付近における高温領域の最高値は約56℃であった。
- ・高温領域の最高温度には、顕著な高温化は認められない。ただし、地獄谷（湯沼）の東方の高温領域が拡大しつつある可能性がある。

2010年1月～2017年12月にかけて、地獄谷（湯沼）付近においては、2010年末に噴気活動の変化（噴気高さの上昇、噴気数の増加等）が生じたが、2012年6月以降の地獄谷（湯沼）の噴気活動の低調化に伴って、噴気高さの低下と噴気数が減少する状態が継続し、2014年5月以降、地獄谷（湯沼）の噴気を確認していない。また、地表温度にも高温化等の顕著な変化は認められない。ただし、2015年以降、地獄谷（湯沼）を中心とした活動から、噴気活動の中心域が地獄谷周辺に移動しつつある可能性が示唆される。

監視カメラの観測結果及び前述の噴気状況の調査結果より、観測期間において、活動活発化等の顕著な変化は認められなかった。ただし、噴気活動の中心が、これまでの地獄谷（湯沼）からその周辺に移動しつつある可能性があり、活動の揺らぎが存在する可能性が示唆される。
