下北半島東部の地質構造調査結果の概要について

(別紙) 下北半島東部の地質構造調査結果の概要

調査結果の概要

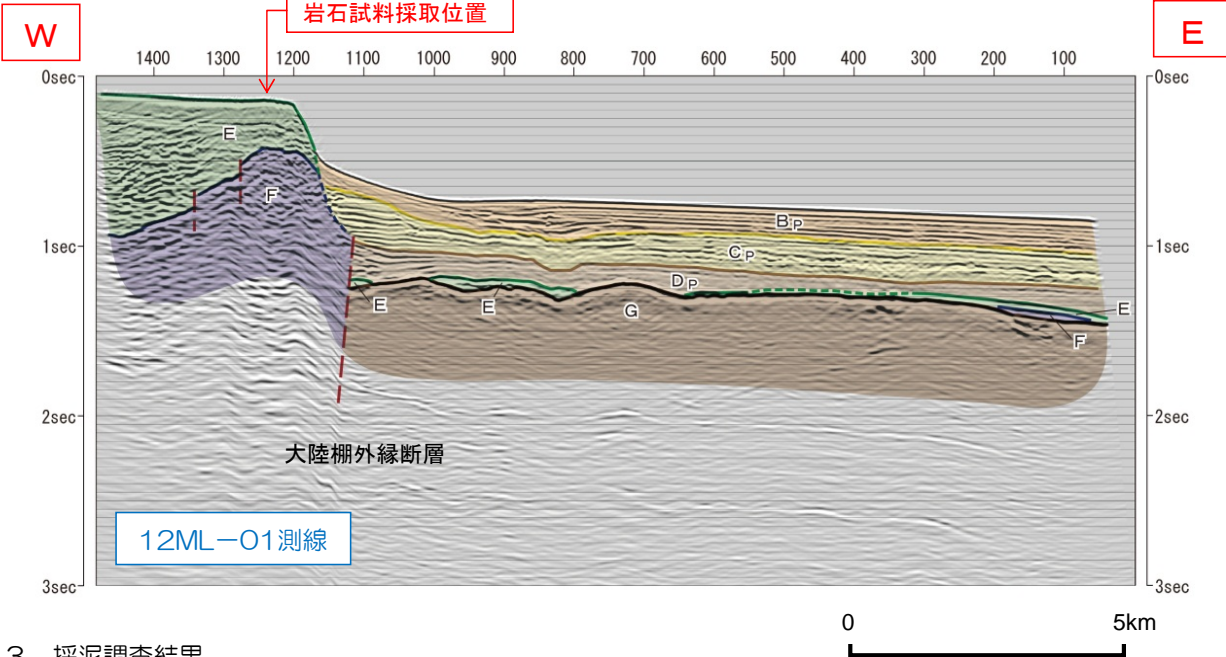
2. 海上音波探査結果

- 大陸棚外縁の地下深部の構造について、データの拡充が図れ、地下深部のE、F、G層の構造がより確度の高いものとなった。
- 大陸棚外縁の急斜面の基部付近に断層の存在を確認した。なお、この断層の上部のB_p層とC_p層の境界（約25万年前）には変位・変形は認められず、断層は「将来活動する可能性のある断層等」ではない。
- 以上のことから大陸棚外縁の急斜面付近の地下深部構造は、これまで事業者が評価してきた構造と大きく変わるものではない。
